**ESTUDO TÉCNICO PRELIMINAR**  
**Processo Administrativo nº 57/2022 – CFQ**

**Contratação de empresa especializada na execução da obra de reforma e ampliação da Sede SAUS, do Conselho Federal de Química, em Brasília, localizado no Setor de Autarquias Sul, Q.05 Lotes 3/5 Bloco I – Ed. CFQ – Brasília-DF.**

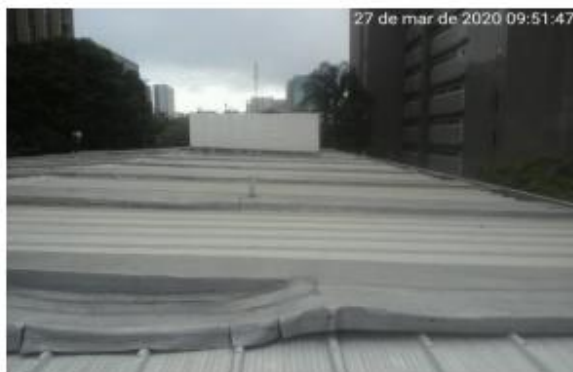
- ✓ **Foto 5** – infiltrações no rufo – Cobertura
- ✓ **Foto 6** – Ralo da calha obstruída - Cobertura

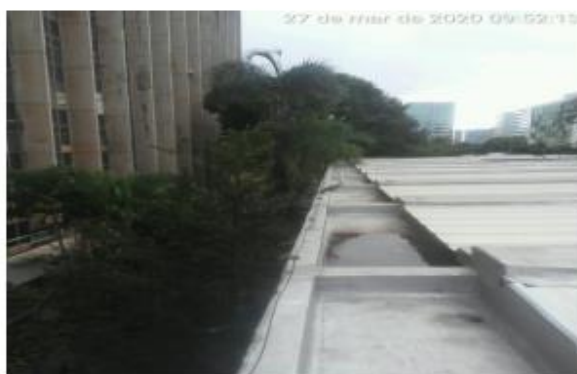
- ✓ **Foto 7** – Inclinação calha insuficiente - Cobertura
- ✓ **Foto 8** – Inclinação insuficiente laje – Reservatório superior.

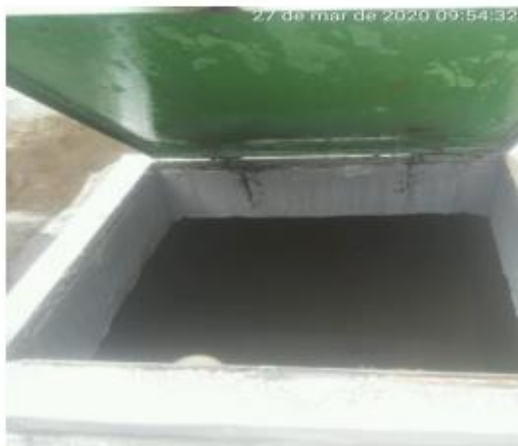
- ✓ **Foto 9** – Tampa de acesso danificada – Reservatório superior
- ✓ **Foto 10** – A tampa do reservatório superior apresentando corrosão, tendo que ser substituídas por material resistente a maresia Reservatório superior

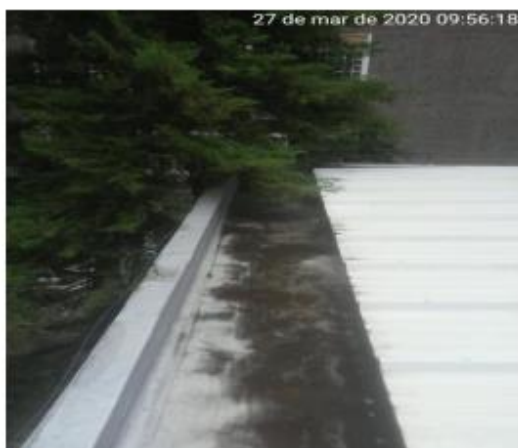
**Foto 11**

- ✓ **Foto 9** – Calha obstruída árvore - Cobertura
- ✓ **Foto 10** – Inclinação calha insuficiente, se observa o alagamento da área da calha em razão da falta de escoamento dos drenos

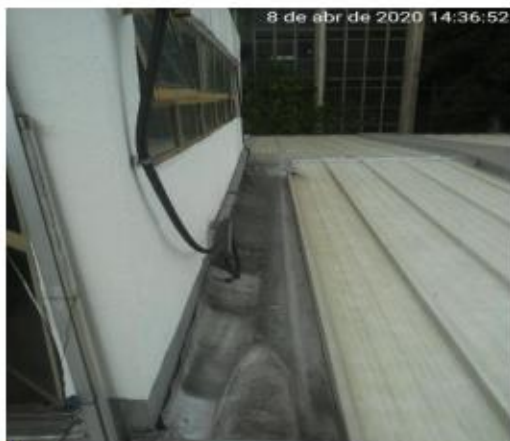
- ✓ **Foto 13** – Cabeamento exposto - Cobertura
- ✓ **Foto 14** – Rufo com infiltração - Cobertura

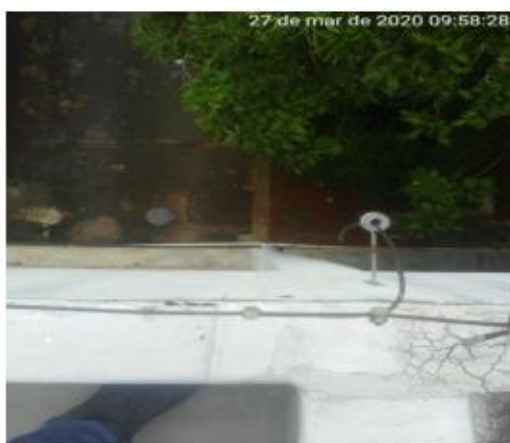
- ✓ **Foto 15** – Descida de SPDA - Sistema de Proteção de descargas atmosféricas, necessitando de manutenção e revisão geral nos isoladores e cabeamento, além de aferição da resistência ôhmica de aterramento no solo.
- ✓ **Foto 16** – Descida de SPDA - cabeamento solto, prejudicando todo o funcionamento do SPDA.

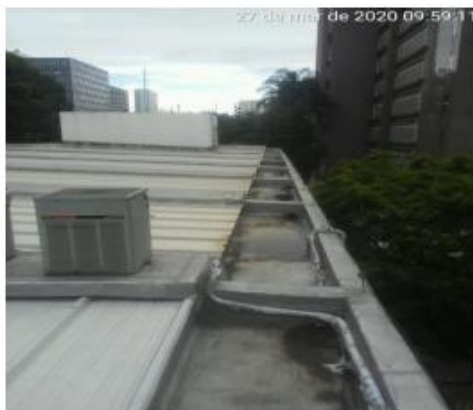
- ✓ **Foto 17** – Vista do Sistema de Proteção de descargas atmosféricas – SPDA, necessitando de manutenção e revisão geral nos isoladores e cabeamento, além de aferição da resistência ôhmica de aterramento no solo.
- ✓ **Foto 18** – Infiltrações e mofo – Jardim de inverno – a falta de impermeabilização das paredes e piso da laje internas do jardim, favorece a umidade na alvenaria e causam a gradativa deterioração da parede. Pav. Sup.

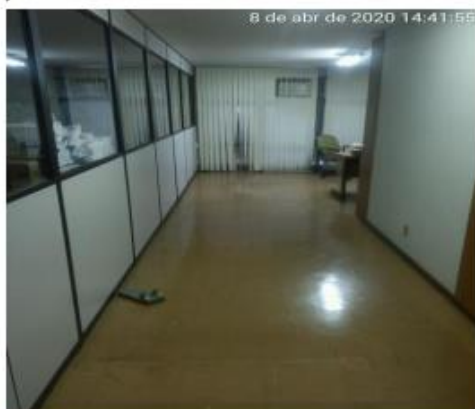
- ✓ **Foto 19** – Calhas e luminárias necessitam substituição e manutenção corretiva – Pavimento Superior
- ✓ **Foto 20** – Tomada de serviço em desacordo com as normas atuais - Pavimento Superior.

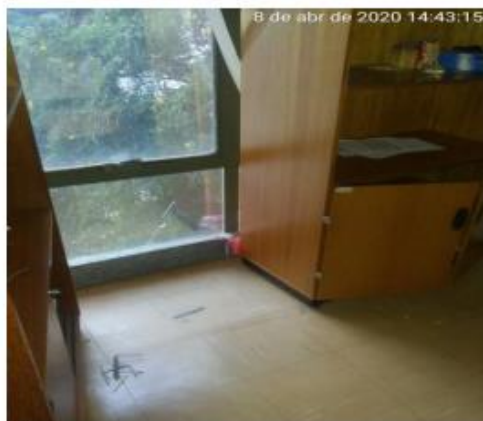
- ✓ Foto 21 – Vidro trincado – Janela fachada pavimento superior.
- ✓ Foto 22 – Infiltrações na esquadria da janela necessitando de manutenção corretiva no revestimento de argamassa e pintura– Pavimento Superior.

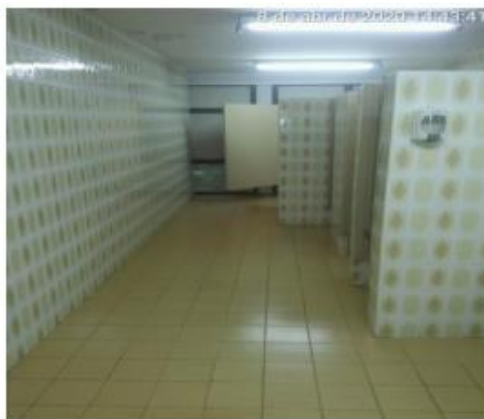
- ✓ Foto 23 – Boxes comuns, dos sanitários fora dos padrões normativos, com portas de vão livre menor que 0,80m e área livre com no mínimo 0,60m de diâmetro NBR 9050/2015. – Pavimento superior.
- ✓ Foto 24 – Banheiro PNE fora da norma NBR9050, no que diz respeito a **banheiros adaptados**, se aplica em sanitários de edificações comerciais e institucionais de uso coletivo ou privado, como exemplo: Órgãos públicos; Escolas e universidades; Estádios; Cinemas; Shoppings; Hotéis; ILPI etc. – Pavimento Superior.

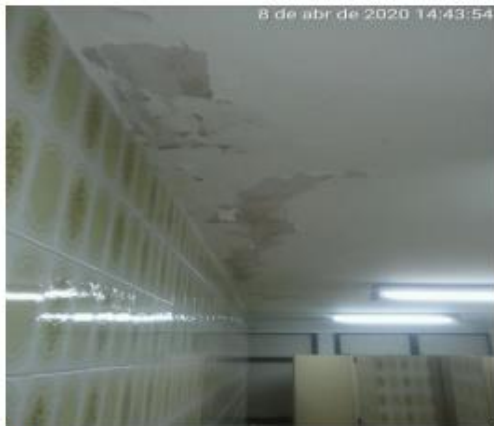
- ✓ **Foto 25** – Infiltrações no teto do banheiro, necessitando de manutenção corretiva no revestimento de argamassa e pintura– Pavimento Superior.
- ✓ **Foto 26** – Boxes comuns, dos sanitários fora dos padrões normativo com portas de vão livre menor que 0,80m e área livre com no mínimo 0,60m de diâmetro NBR 9050/2015. – Pavimento superior.

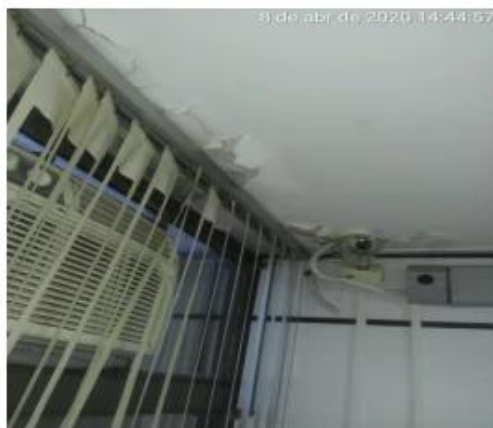
- ✓ **Foto 27** – Infiltrações na esquadria da janela necessitando de manutenção corretiva no revestimento de argamassa e pintura– Pavimento Superior.
- ✓ **Foto 28** – Rodapé danificado – Pavimento Superior

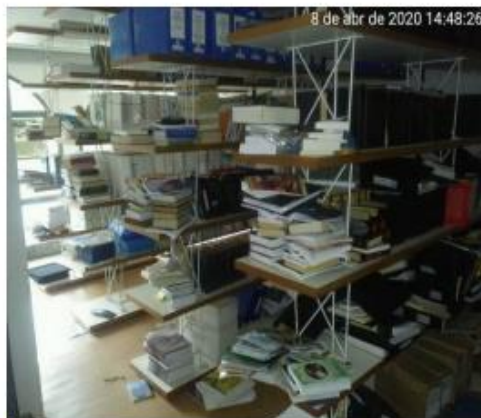
- ✓ Foto 29 – Biblioteca, carregamento superior ao previsto na laje – Pavimento Superior
- ✓ Foto 30 – Mureta com infiltrações e trinca entre as paredes, não reparada adequadamente, necessitando de manutenção corretiva – Pavimento Superior.

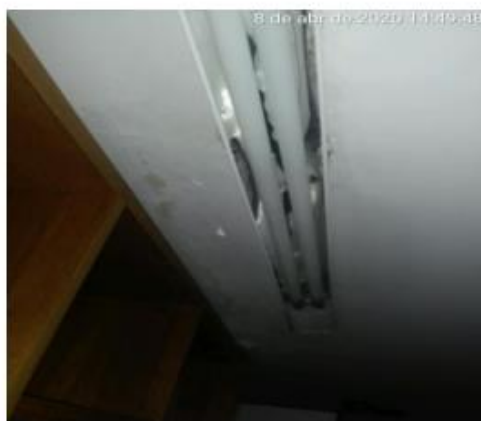
- ✓ Foto 31 – Calhas e luminárias necessitam substituição e manutenção corretiva – Pavimento Superior
- ✓ Foto 32 – Infiltrações na esquadria da janela próximo ao teto necessitando de manutenção corretiva no revestimento de argamassa e pintura – Pavimento Superior.

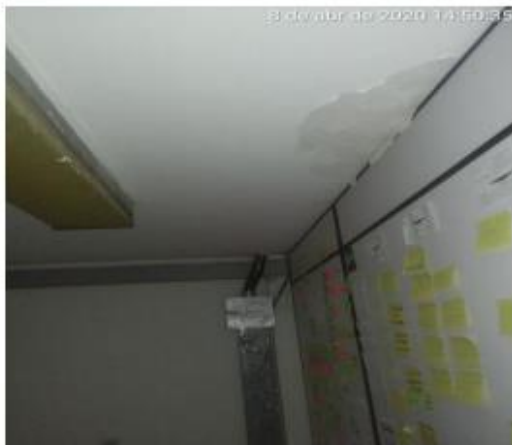
- ✓ Foto 33 – pintura danificada no teto necessitando de manutenção corretiva e pintura– Pavimento Superior.
- ✓ Foto 34 – pintura danificada no teto necessitando de manutenção corretiva e pintura– Pavimento Superior.

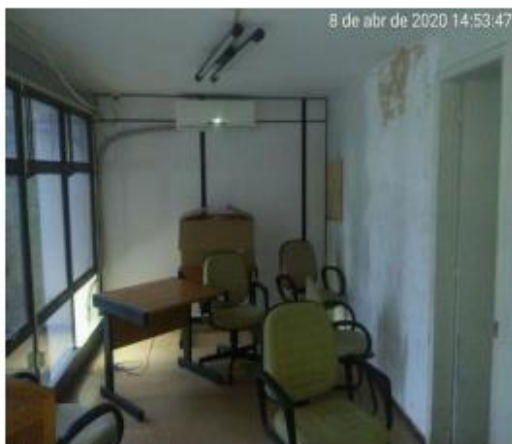
- ✓ Foto 35 – pintura danificada em parede e teto necessitando de manutenção corretiva e pintura– Pavimento Superior.
- ✓ Foto 36 – Instalações elétricas e cabeamento exposto- Pavimento superior.

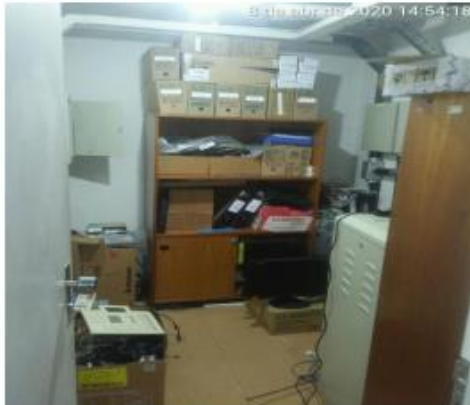
**Foto 37**

- ✓ **Foto 35** – Sala Técnica Local onde estão instalados os equipamentos de proteção geral do ramal de entrada e dos centros de medição, não pode ser utilizada como arquivo. Pavimento superior.
- ✓ **Foto 36** – Não conformidade - De acordo com a norma NBR-5410 todas as instalações elétricas da edificação devem obedecer a critérios mínimo de segurança para o usuário.

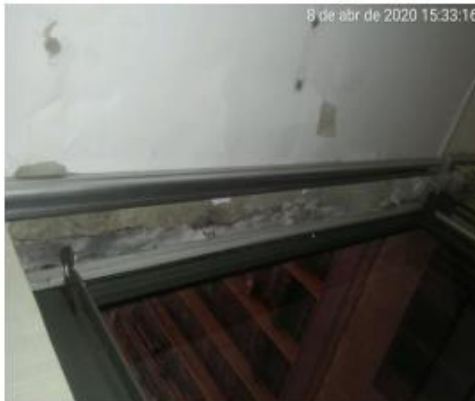
- ✓ **Foto 39** – Infiltrações na esquadria da janela próximo ao teto necessitando de manutenção corretiva no revestimento de argamassa e pintura– Pavimento Superior Jardim de inverno.
- ✓ **Foto 40** – Não conformidade - De acordo com a norma NBR-5410 todas as instalações elétricas da edificação devem obedecer a critérios mínimo de segurança para o usuário.

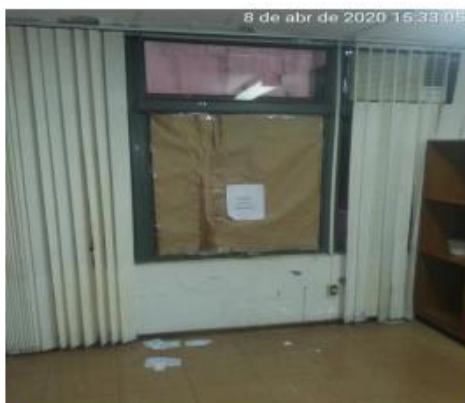
- ✓ **Foto 41** Infiltrações na esquadria da janela e parede, necessitando de manutenção corretiva no revestimento de argamassa e pintura– Pavimento Superior Jardim de inverno.
- ✓ **Foto 42** – Lixeira revestimento inacabado e sem os acabamentos necessários no fechamento da parede.

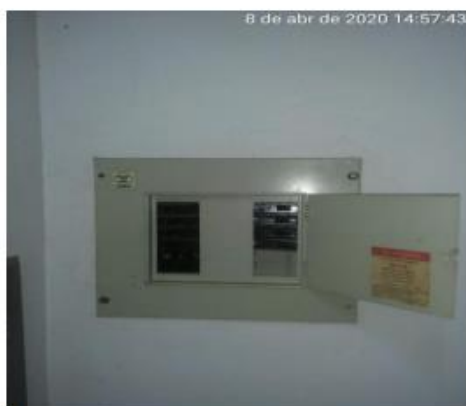
- ✓ **Foto 43** – Não conformidade - De acordo com a norma NBR-5410 todas as instalações elétricas da edificação devem obedecer a critérios mínimo de segurança para o usuário.
- ✓ **Foto 44** – Quadro de distribuição elevador – Não conformidade - De acordo com a norma NBR-5410 todas as instalações elétricas da edificação devem obedecer a critérios mínimo de segurança para o usuário.

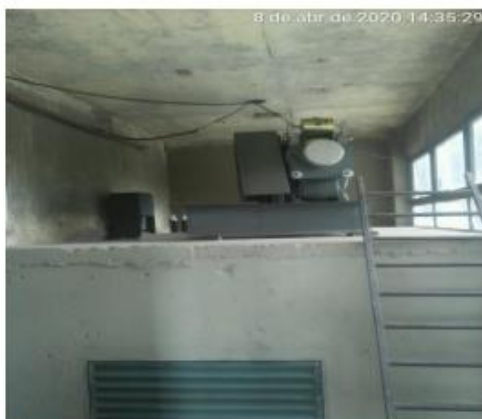
- ✓ **Foto 45** – Casa de máquinas fiação exposta
- ✓ **Foto 46** – Lajes do fundo e parede do reservatório superior com vários pontos de infiltração e percolação de águas.

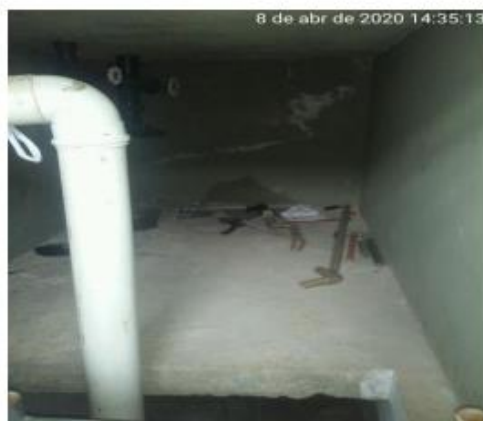
- ✓ **Foto 47** – Área técnica reservatório superior sem iluminação.
- ✓ **Foto 48** – Instalações elétricas expostas - Área técnica reservatório superior.

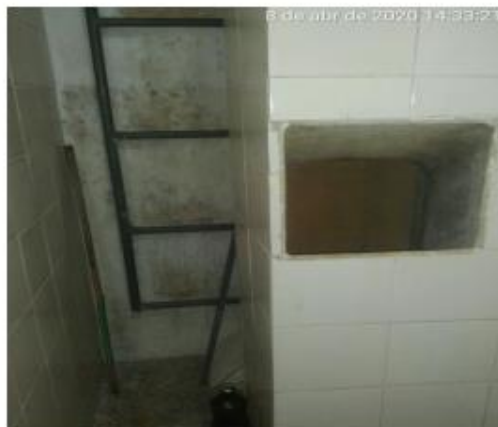
- ✓ **Foto 49** – Iluminação ineficiente e com vários pontos de infiltração - Lixeiras
- ✓ **Foto 50** – Revestimento quebrados e instalações hidráulicas expostas

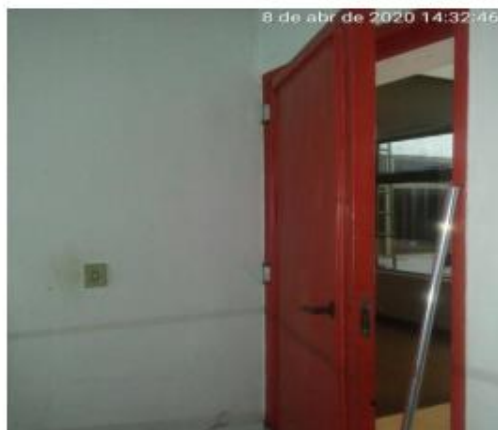
- ✓ **Foto 51** – Saída de emergência com ativação de iluminação incorreta e abertura - Obs.: As portas corta-fogo e as portas dimensionadas exclusivamente para saídas de emergência devem ser pintadas na cor vermelha e serem sinalizadas conforme Norma Técnica específica, de acordo com o item 4.2.2.9.3 da NT 010/15 do CBMDF;
- ✓ **Foto 52** – Sala com infiltrações, mofo e pintura danificada.

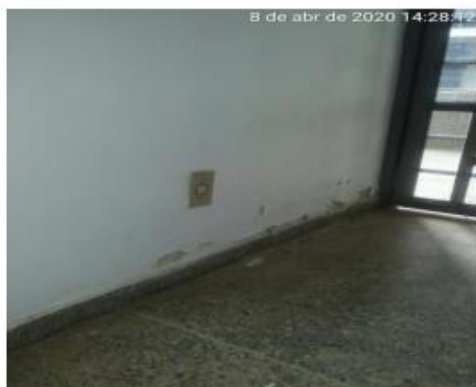
- ✓ **Foto 53** – Infiltrações e Tomada de serviço **NÃO** conforme norma – auditório.
- ✓ **Foto 54** – Rota de fuga sem sinalização e porta não conforme – Obs.: As portas corta-fogo e as portas dimensionadas exclusivamente para saídas de emergência devem ser providas de dispositivos mecânicos e automáticos, de modo a permanecerem fechadas, mas destrancadas, no sentido do fluxo de saída, sendo admissível que se mantenham abertas, desde que disponham de dispositivo de fechamento, quando necessário, de acordo com o item 4.2.2.9.4 da NT 010/15 do CBMDF - Saída de auditório.

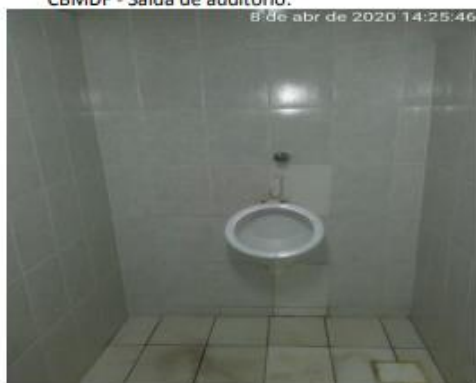
- ✓ **Foto 55** – Mictório e revestimentos danificados - Banheiro Pavimento térreo.
- ✓ **Foto 56** – Banheiro PNE fora da norma NBR9050, no que diz respeito a **banheiros adaptados**, se aplica em sanitários de edificações comerciais e institucionais de uso coletivo ou privado, como exemplo: Órgãos públicos; Escolas e universidades; Estádios; Cinemas; Shoppings; Hotéis; ILPI etc.– Pavimento térreo.

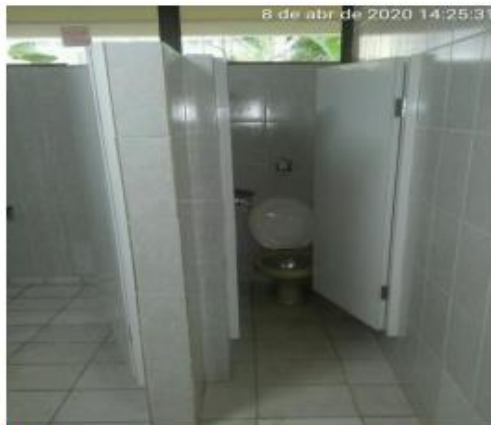
- ✓ **Foto 57** – Boxes comuns, dos sanitários fora dos padrões normativo com portas de vão livre menor que 0,80m e área livre com no mínimo 0,60m de diâmetro NBR 9050/2015. – Banheiro Pavimento térreo.
- ✓ **Foto 58** – Revestimento danificado e iluminação insuficiente. – Banheiro Pavimento térreo.

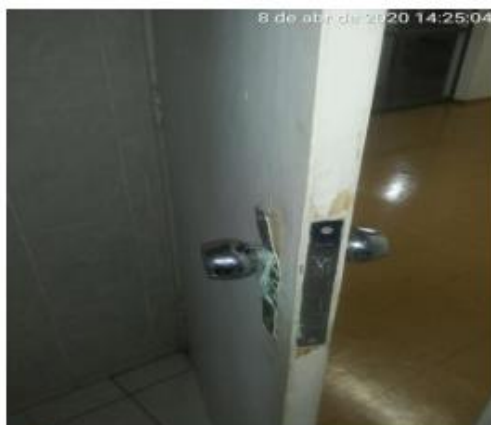
- ✓ **Foto 59** – Porta danificada. – Banheiro Pavimento térreo.
- ✓ **Foto 60** – As tomadas fixas, essas instaladas nas paredes, é obrigatória a existência do encaixe para o pino terra, independente do plugue conter o pino terra ou não. – Banheiro Pavimento térreo.
